## ДОКЛАД ЗА РЕЗУЛТАТИТЕ ОТ КОНСТРУКТИВНО ОБСЛЕДВАНЕ И ОЦЕНКА НА СЪСТОЯНИЕТО НА СТРОЕЖ:

„Блок 29 при БАН - Сграда лабораторен комплекс на ЦЛКИ”,  
находяща се в ПИ с идентификатор 68134.704.592, УПИ I, кв. 11,  
по ПРЗ на м. „Научен комплекс БАН –IV км“, по рег. план на гр. София

Документ: Доклад от конструктивно обследване

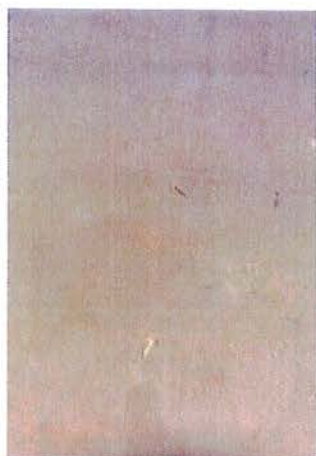
Снимка №1

Видимо не се забелязват недопустими деформации от неравномерно слягане в земната основа под конструкцията. Няма пропадания на бетоновите настилки в сутерена. Установени са участъци с разрушени настилки, в помещения до котелното, вероятно в резултат на комбинацията на повишени влага и температура (снимка №1).

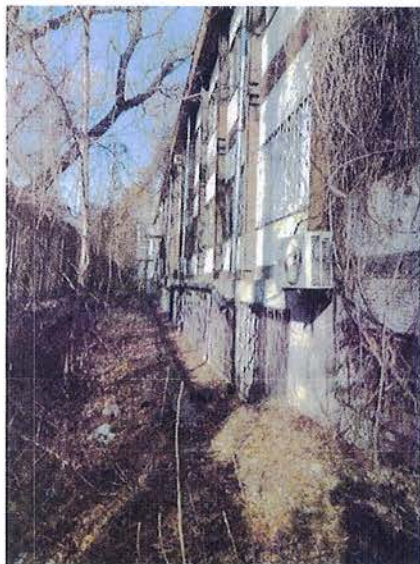
Снимка №5

Има изпълнена вертикална планировка около сградата, като е видно, че в периода на експлоатацията на сградата същата не е съществено изменяна. Около сутеренният етаж е изпълнен английски двор, в който се изливат водосточните тръби от покрива. С цел намаляване на пораженията в подземния етаж по задната фасада е изпълнена окачена канализация, в която се събират дъждовните води и се отвеждат в съществуващата РШ. По лицевата фасада проблема не е решен. Около сградата има зелена площ с общ наклон за отвеждане на повърхностните дъждовни води към английския двор. Денивелацията до главният вход е преодоляна с външни стоманобетонени стълби, покрити с метална козирка.

Необходима е цялостна ревизия на отводняването на тротоарните настилки в зоната около сградата, отвеждането на дъждовните води от английския двор и затваряне на външните стълби към сутерена, за да се предотврати системното наводняване на подземния етаж. Английския двор трябва да се почиства регулярно. Препоръчително е изпълнението на околоръстен дълбок дренаж.

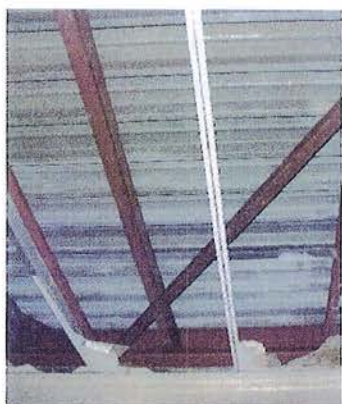
Снимка №17

От частично разкритите тавани в сутерена и на първия етаж се установи повсеместна корозия на стоманените елементи и частично измятане на напречните ребра под подовата ламарина на ПТ-1 на кота +3.40м. /снимка №17,18/

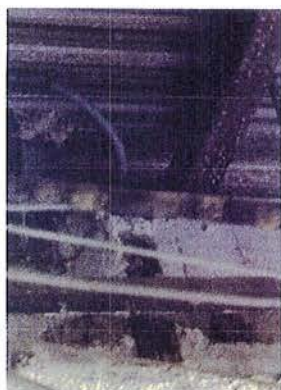
Снимка №19

- сериозна корозия по всички стоманени елементи, резултат от влагата в коридора и конденза от поцинкованите тръби на водопроводната инсталация;
- болшинството носещи профили не достигат до рамките на ПТ-1 и не са заварени към тях.

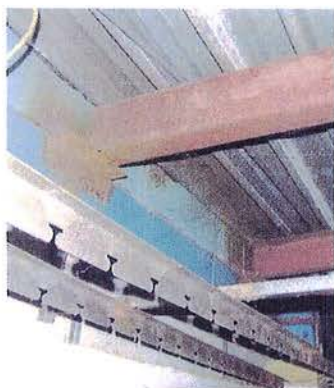
Снимка №21

- корозия по всички стоманени елементи, резултат от конденза от поцинкованите тръби на водопроводната инсталация;
- болшинството носещи профили не достигат до рамките на ПТ-1 и не са заварени към тях.

предвидено в проекта. Заварката на самите столчета не е изпълнена качествено, същата е частична, на места точкова.

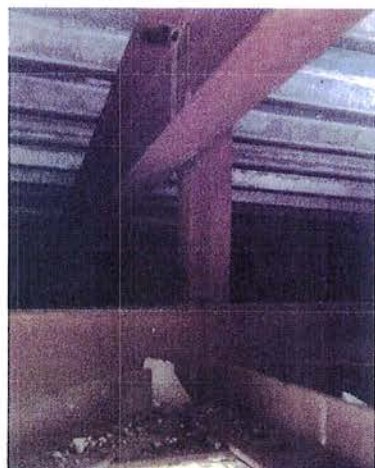
Снимка №23

В частите на стоманената конструкция не се забелязват значителни процеси на корозия и елементите и връзките и се намират в относително добро състояние. Въпреки това на места се забелязват признаци на поява на корозия по повърхността на елементите, поради износване или липса на антикорозионното покритие. Не са установени повреди във възлите на стоманената конструкция, както и недопустими деформации в нея. Установени са ненормирани снаждания на столците и измятане на опорни столчета. Следва да се отбележи, че не бе възможно да се направи пълен оглед на цялата конструкция, поради което извършения оглед е частичен.

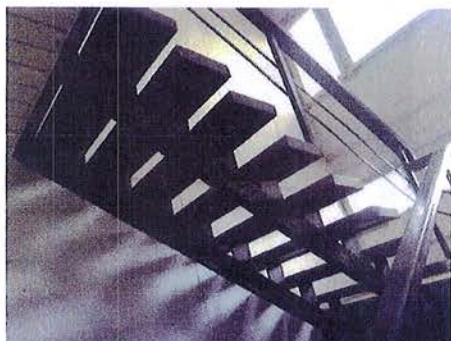
Снимка №27

При направеният оглед в частите на стоманената конструкция не се забелязват значителни процеси на корозия (в сравнение с сутерена и коридора), елементите и връзките и се намират в относително добро състояние. Въпреки това на места се забелязват признаци на поява на корозия по повърхността на носещите греди, поради износване на антикорозионното покритие. Не са установени повреди във възлите на стоманената конструкция, както и недопустими деформации в нея.
