## ДОКЛАД ЗА РЕЗУЛТАТИТЕ ОТ КОНСТРУКТИВНО ОБСЛЕДВАНЕ И ОЦЕНКА НА СЪСТОЯНИЕТО НА СТРОЕЖ:

„Блок 29 при БАН - Сграда лабораторен комплекс на ЦЛКИ”,  
находяща се в ПИ с идентификатор 68134.704.592, УПИ I, кв. 11,  
по ПРЗ на м. „Научен комплекс БАН –IV км“, по рег. план на гр. София

Документ: Доклад от конструктивно обследване

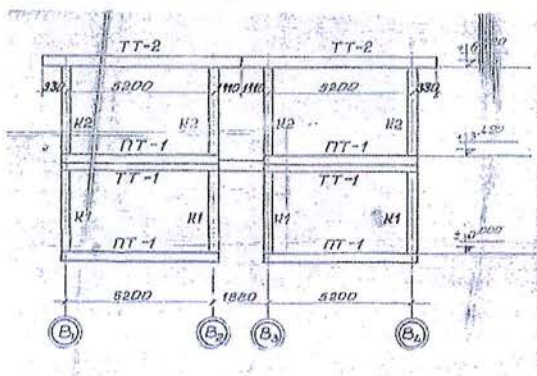
При премахването на окачените тавани в сутерена се установи, че подовите табакери /ПТ-1/ на обемните модули, легат директно върху стоманобетоновите стени. Основната рамка на ПТ-1 е изпълнена от студеноогънат U 220.80.6 профил, същата е оребрена в напречна посока с студеноогънати U 160.60.4. Върху тях е монтирана ламарина ЛТ 55 с дебелина съгласно проектите 0,8мм и е отлята тънка армирана с двойна мрежа /5 ф6/м<sup>2</sup>/ плоча. Не е установен начина на монтиране на ламарината върху стоманените греди.

Установеното на място не отговаря напълно на наличната проектна документация. По проект напречните греди са предвидени от по-малък сдвоен студеноогънат профил. Не са открити ексекутиви за направените промени в типа и гъстотата на напречните ребра.

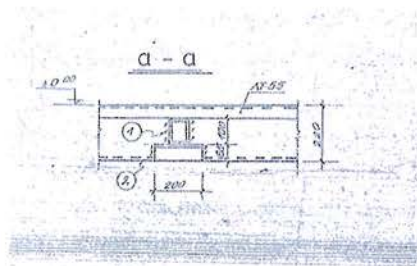
От направеният оглед след демонтаж на част от окачения таван в сутерена се установи:

- сериозна корозия по всички стоманени елементи, резултат от влагата в коридора и конденза от поцинкованите тръби на водопроводната инсталация;
- болшинството носещи профили не достигат до рамките на ПТ-1 и не са заварени към тях.

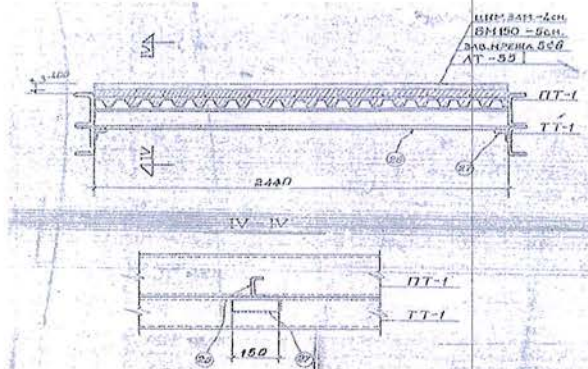
От направеният оглед след демонтаж на целия окачения таван в коридора се установи:

- корозия по всички стоманени елементи, резултат от конденза от поцинкованите тръби на водопроводната инсталация;
- болшинството носещи профили не достигат до рамките на ПТ-1 и не са заварени към тях.

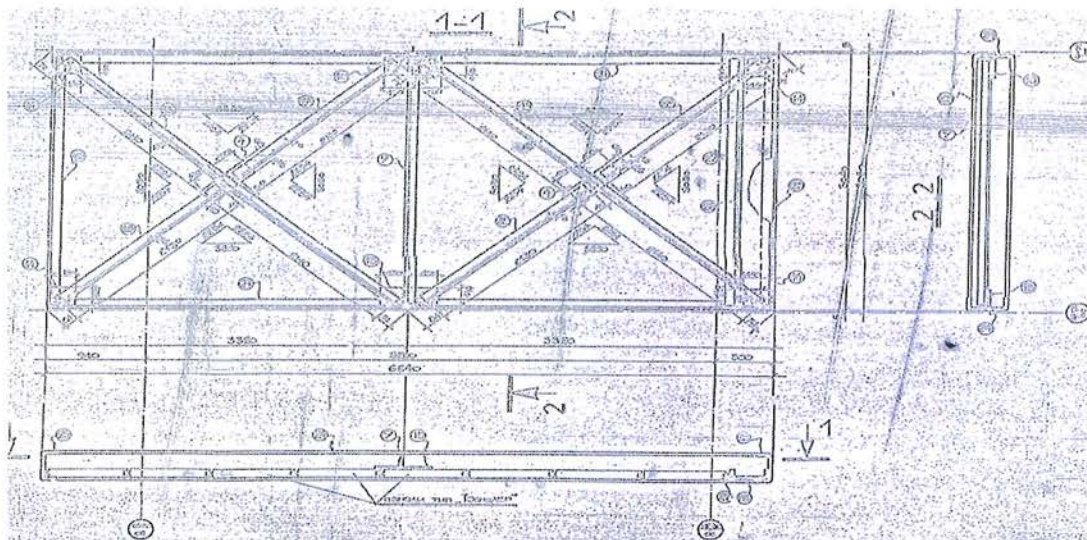
При огледа на стоманената покривна конструкция се установи, че същата е изпълнена от тавански табакери ТТ -2, в равнината на които е развита хоризонтална 'X' връзка за всеки модул.

По цифровите оси, върху главните греди на ТТ-2 са монтирани столчета от L50x50x5 (винкел) с различна височина, към които са заварени столиците U 100.40.4. Бордовете са оформени от сдвоени L 50x50x5, свързани са със същият тип профил.

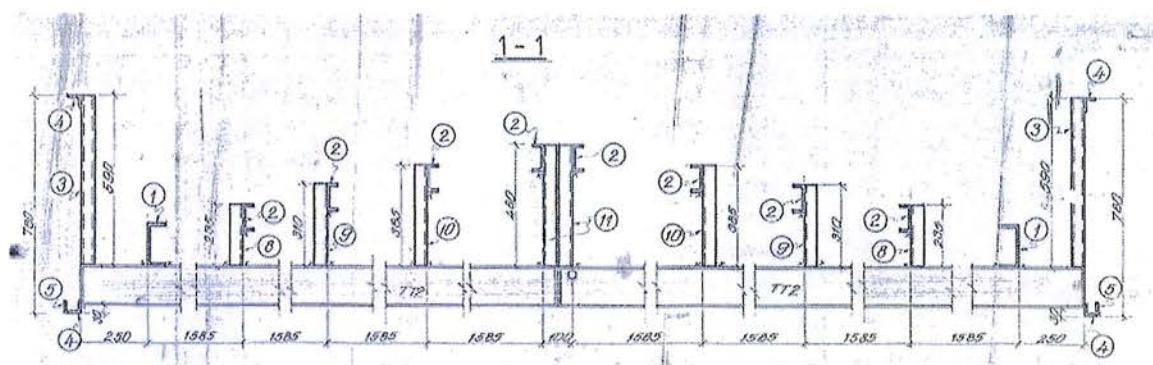
В частите на стоманената конструкция не се забелязват значителни процеси на корозия и елементите и връзките и се намират в относително добро състояние. Въпреки това на места се забелязват признаци на поява на корозия по повърхността на елементите, поради износване или липса на антикорозионното покритие. Не са установени повреди във възлите на стоманената конструкция, както и недопустими деформации в нея. Установени са ненормирани снаждания на столците и измятане на опорни столчета. Следва да се отбележи, че не бе възможно да се направи пълен оглед на цялата конструкция, поради което извършения оглед е частичен.

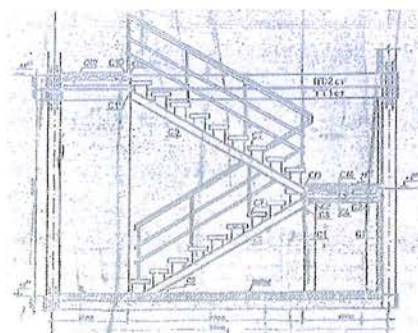
При направеният оглед в частите на стоманената конструкция не се забелязват значителни процеси на корозия (в сравнение с сутерена и коридора), елементите и връзките и се намират в относително добро състояние. Въпреки това на места се забелязват признаци на поява на корозия по повърхността на носещите греди, поради износване на антикорозионното покритие. Не са установени повреди във възлите на стоманената конструкция, както и недопустими деформации в нея.

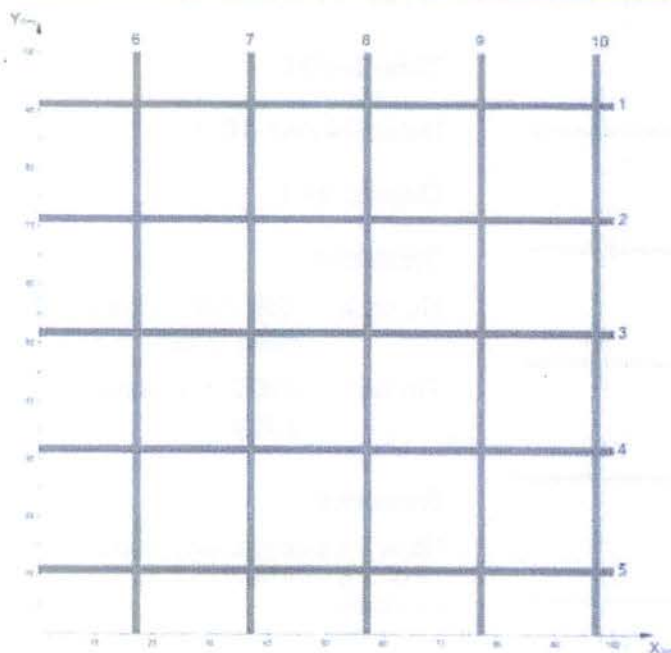
**Title: 24592**

**Object: Slab**

По ос X – 5Ø6 през 20см

По ос Y – 5Ø6 през 23см
